JEGYZŐKÖNYV

a 78/2003 (XI.27) GKM 7.§(2) szerint a
**Szent Gróth Termálfürdő és Szabadidőközpont (8790 Zalaszentgrót, Zalabéri út)
területén telepített játszótéri eszközök
állapotáról és biztonságosságáról**

Készítette az ÉMI-TÜV SÜD Kft. Ellenőrző Szervezet
(1043 Budapest, Dugonics u. 11.)
Építőipari Szolgáltatások Osztály

Budapest, 2019. június hó

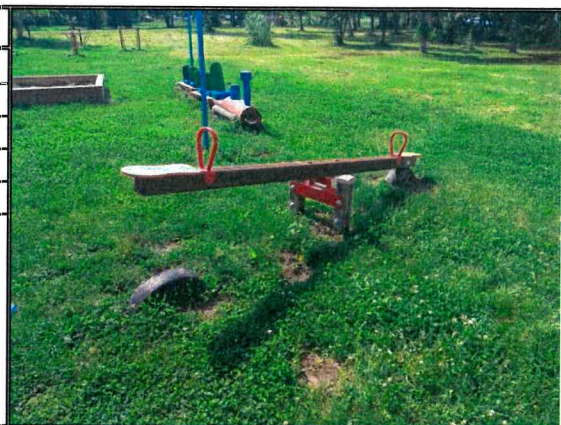
Megnevezése	1. Libikóka
Gyártó/Forgalmazó	Góbé Sport Kft.
Típus	KÜ 0209
Szabadesés-magasság	80cm
Ütközőfelület anyaga	termett talaj és gye
Megjegyzés: Telepítés éve: nem ismert. Gyártás éve: 2011.

Eltérések a szabványtól	Javasolt javítás	Értékelés
-törött fedőkupakok, sérülésveszélyes (MSZ EN 1176-1; 4.2.5 pontja)	-csere	baletveszélyes
-eszköz alján kiálló csavarvégek (MSZ EN 1176-1; 4.2.5 pontja)	-csavarvégek levágása vagy lefedése (pl. fedőkupak, zárt csavaranya)

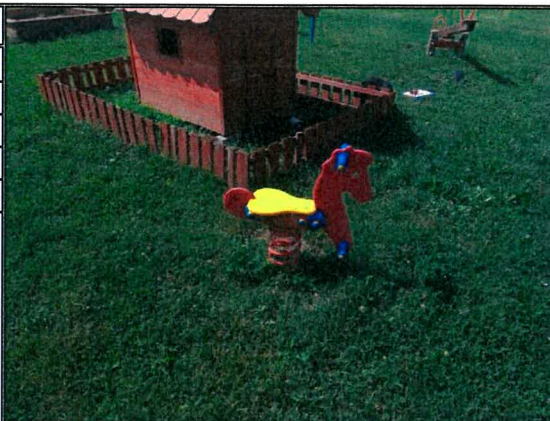
Eltérések a szabványtól	Javasolt javítás	Értékelés
-	-	megfelel

Telepítés körülményei	Észrevételek	Javaslat	Értékelés
Alapozás	-	-	megfelel
Szabad tér	-	-	megfelel
Esési tér	-	-	megfelel

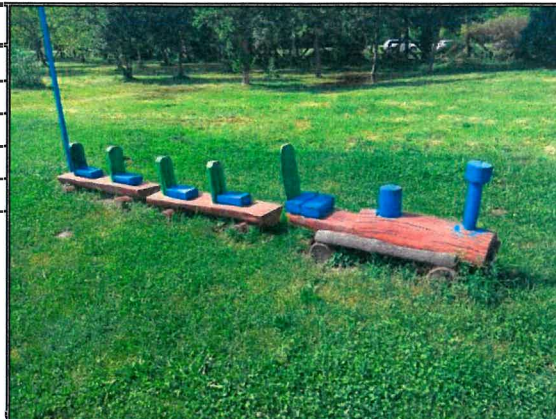
Játszótéri eszköz adatai	
Megnevezése	3. Vonat kocsikkal
Gyártó/Forgalmazó	nem ismert
Típus	nem ismert
Szabadesés-magasság	84cm
Ütközőfelület anyaga	termett talaj és gye
Megjegyzés: Telepítés éve: nem ismert.

Eltérések a szabványtól	Javasolt javítás	Értékelés
-	-	megfelel

Telepítés körülményei	Észrevételek	Javaslat	Értékelés
Alapozás	-	-	megfelel
Szabad tér	-	-	megfelel
Esési tér	-	-	megfelel

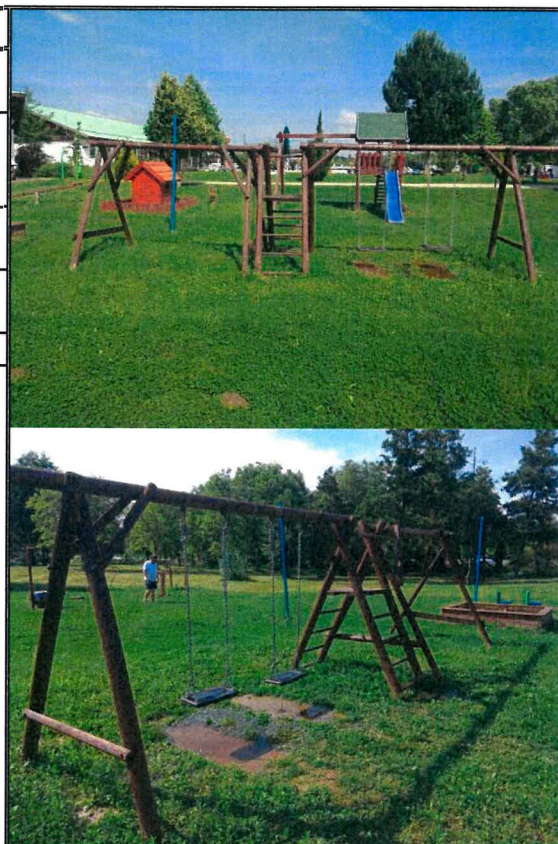
Eltérések a szabványtól	Javasolt javítás	Értékelés
-egyik hintaláb korhadt (MSZ EN 1176-1; 4.1.3 pontja)	-hintaláb cseréje	balesetveszélyes
-állvány tetején „V” alakú fennakadási helyek vannak (MSZ EN 1176-1; 4.2.7.2 pontja)	-átalakítás; nyílások elfedése	
-ülőkéknek nincs billenésbiztonsága; felfüggesztő láncok párhuzamosak (MSZ EN 1176-2; 4.4.2 pontja)	-felfüggesztések áthelyezése az előírt távolságra (felfüggesztő elemek közötti távolság≥ülőke szélessége +felfüggesztési hossz 5%-a)	
-karabineres felfüggesztések, szerszám nélkül oldhatók (MSZ EN 1176-1; 4.2.10 pontja)	-felfüggesztések cseréje, szerszám nélkül nem oldható felfüggesztésekre	
-egyik felfüggesztés csavar törött (MSZ EN 1176-1; 4.1.1 pontja)		
-belső hintaülőke távolsága a mászókától kisebb 150cm-nél (MSZ EN 1176-2; 4.9 pontja)	-belső hintaülőke leszerelése vagy áthelyezése a másik állványrészre

Telepítés körülményei	Észrevételek	Javaslat	Értékelés
Alapozás	-	-	megfelel
Szabad tér	-	-	megfelel
Esési tér	-a hinta és az állványlábakat összekötő keresztrúd egymás esési terében van (MSZ EN 1176-1; 4.2.8.4 pontja)	-átalakítás; keresztrudak feletti rész lezárása	balesetveszélyes
	-ütéscsillapító talajréteg hiányzik (MSZ EN 1176-1; 4.2.8.2 és MSZ EN 1176-2; 4.10 pontjai)	-pótlás; az állvány gerendájától mérve előre és hátra min. 355cm-re, mászóka körül min. 150cm-re

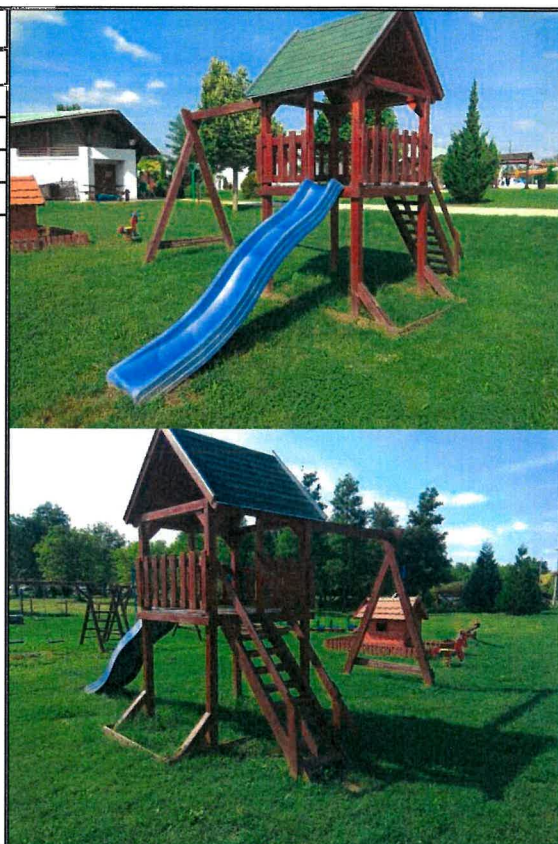
Eltérések a szabványtól	Javasolt javítás	Értékelés
-lépcsőfokok közti távolság nagyobb 8,9cm-nél, de kisebb 23cm-nél; fejbeszorulási helyek (10-15cm) (MSZ EN 1176-1; 4.2.7.2 pontja)	-átalakítás min. 23cm-es távolságra vagy max. 8,9cm-es távolságra	balesetveszélyes
-emelvény mellvéd lécek közti távolság nagyobb 8,9cm-nél, de kisebb 23cm-nél; fejbeszorulási helyek (10cm) (MSZ EN 1176-1; 4.2.7.2 pontja)	-átalakítás max. 8,9cm-es távolságra	
-emelvény mellvéd léceinek túlnyúló részei közötti nyílások néhol nyak beszorulási helyek (MSZ EN 1176-1, 4.2.7.2 pontja)	-átalakítás; nyílás szélességének csökkentése max.45mm-re, vagy nyílás lezárása	
-emelvény mellvéd magassága kisebb 70cm-nél (65cm) és mászható (belső keresztlécre rá lehet állni) (MSZ EN 1176-1; 4.2.4.4 pontja)	-átalakítás; min. 70cm magas, zárt mellvéd kialakítása	
-lépcső mellett min. 70cm magas, zárt mellvéd szükséges (MSZ EN 1176-1; 4.2.4.4 és 4.2.9.2 pontjai)	-mellvéd pótlása

Eltérések a szabványtól	Javasolt javítás	Értékelés
-csúszdalap a rögzítésnél törött, repedt (MSZ EN 1176-1; 4.1.5 pontja)	-csere MSZ EN 1176-3:2018 j. szabvány szerinti tanúsítvánnyal rendelkező csúszdatestre	balesetveszélyes
-csúszda beülési helyénél keresztrúd hiányzik (MSZ EN 1176-3; 4.2 pontja)	-keresztrúd elhelyezése beülési helynél 60cm és 90cm közé

Telepítés körülményei	Észrevételek	Javaslat	Értékelés
Alapozás	-	-	megfelel
Szabad tér	-	-	megfelel
Esési tér	-ütéscsillapító talajréteg hiányzik (MSZ EN 1176-1; 4.2.8.2, MSZ EN 1176-2; 4.10 és MSZ EN 1176-3; 4.8 pontjai)	-pótlás; emelvény körül min. 150cm-es, csúszda mellett 150cm-es, csúszda előtt 200cm-es szélességben (ülőke felszerelése esetén - 150cm-es lánchosszt figyelembe véve - az állvány középvonalától mérve előre és hátra 355cm legyen)	balesetveszélyes
